Análise Estrutural das Treliças de Madeira do Lar de Idosos Recanto do Tarumã

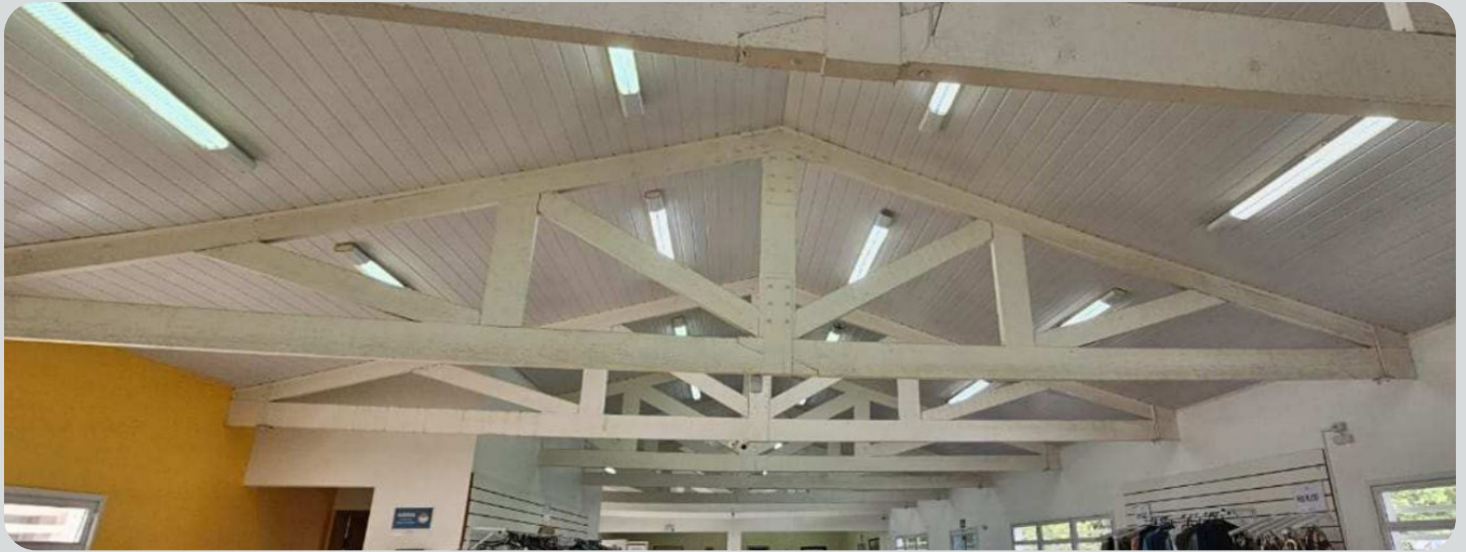
Figura 1: Treliças da cobertura do Lar dos Idosos Recanto do Tarumã.

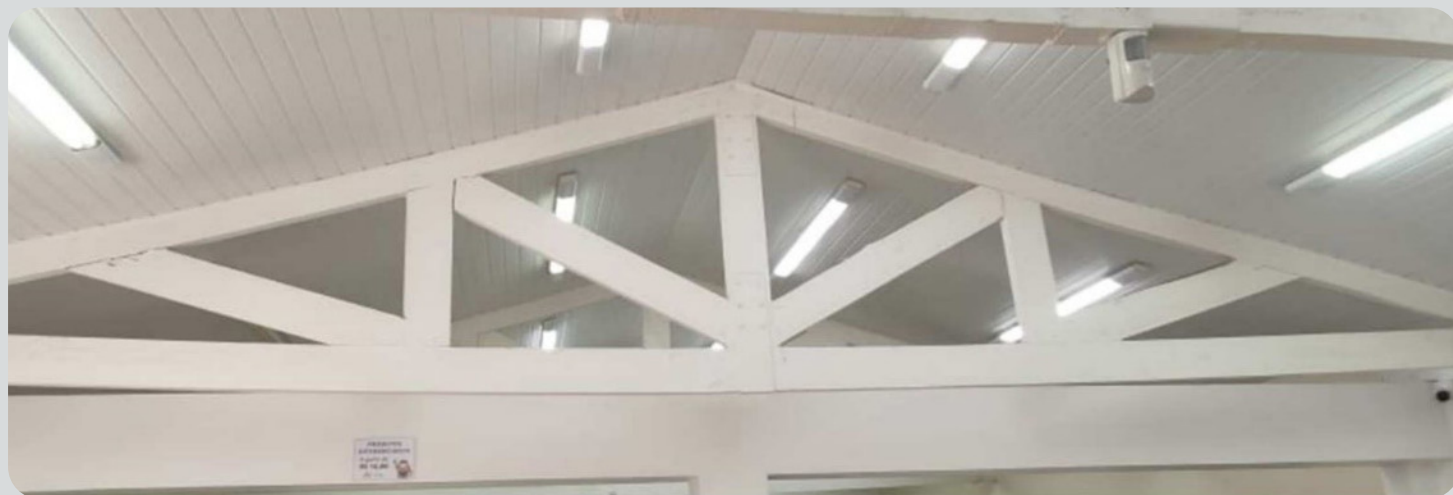
Figura 4. Treliça galpão

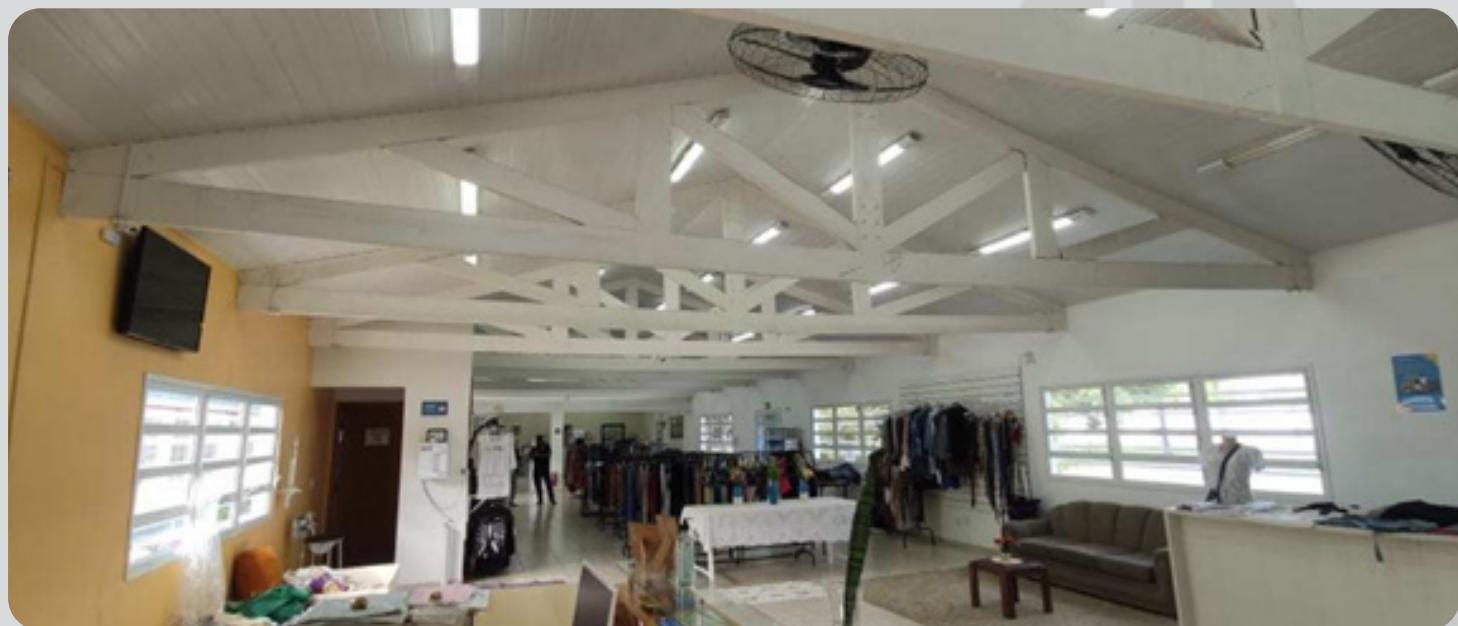
Figura 9. Uma fotografia do local analisado

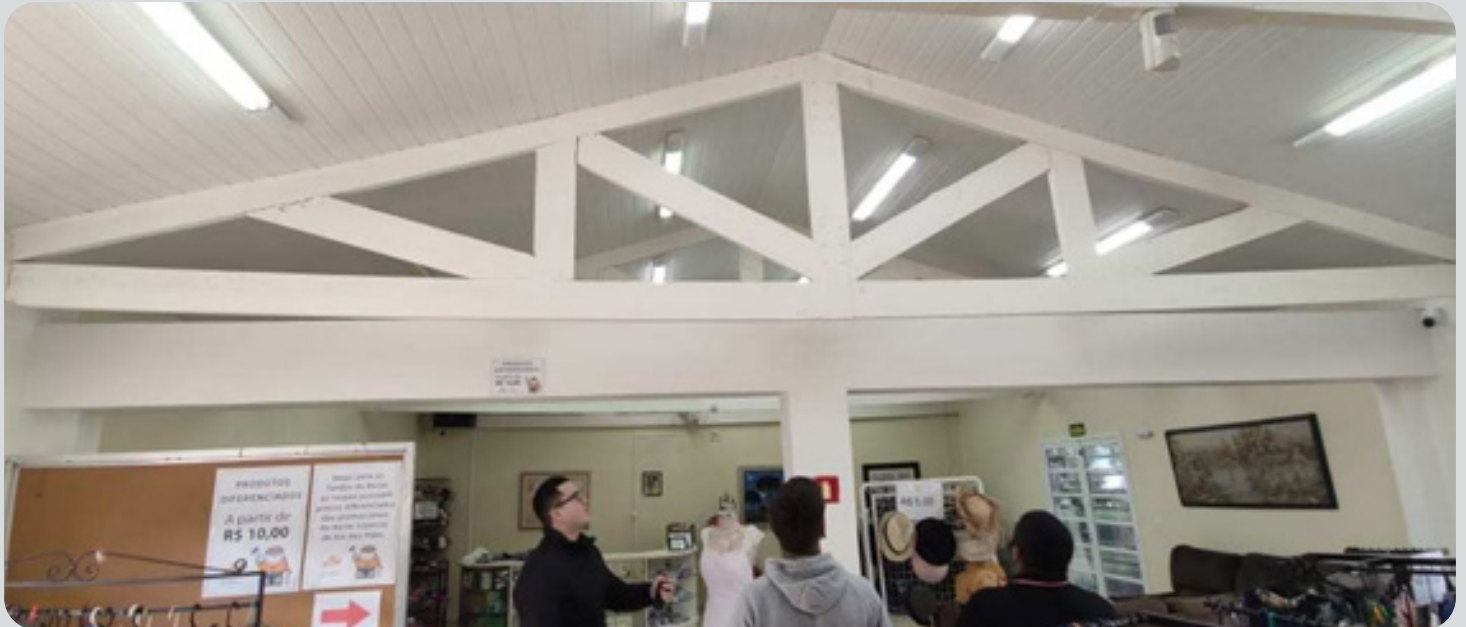
Figura 10. Outra fotografia do local analisado

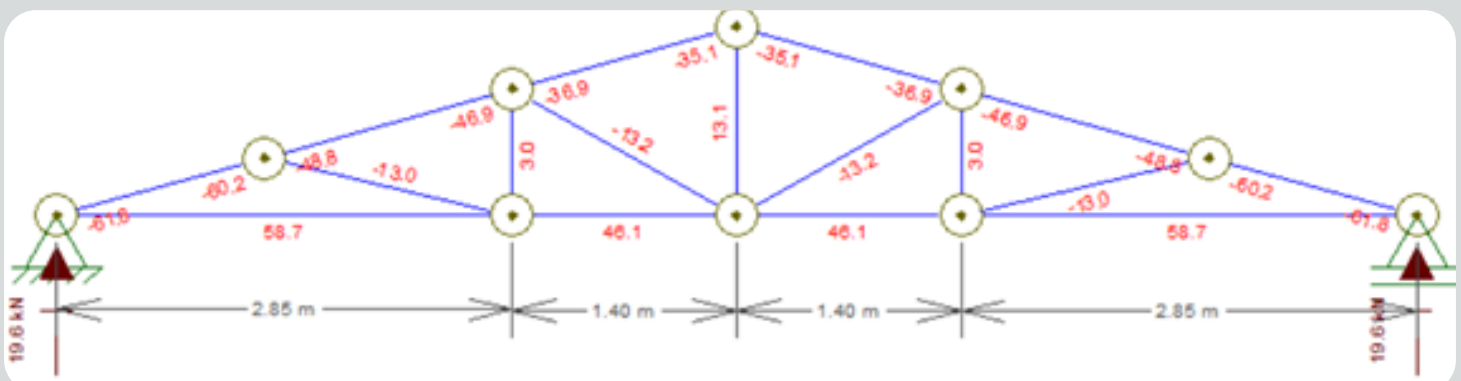
Figura 17: Cargas axiais.

- Maior carga de tração: 58,7 kN
- Maior carga de compressão: 61,8 kN
- Maior carga de cisalhamento: 3,4 kN

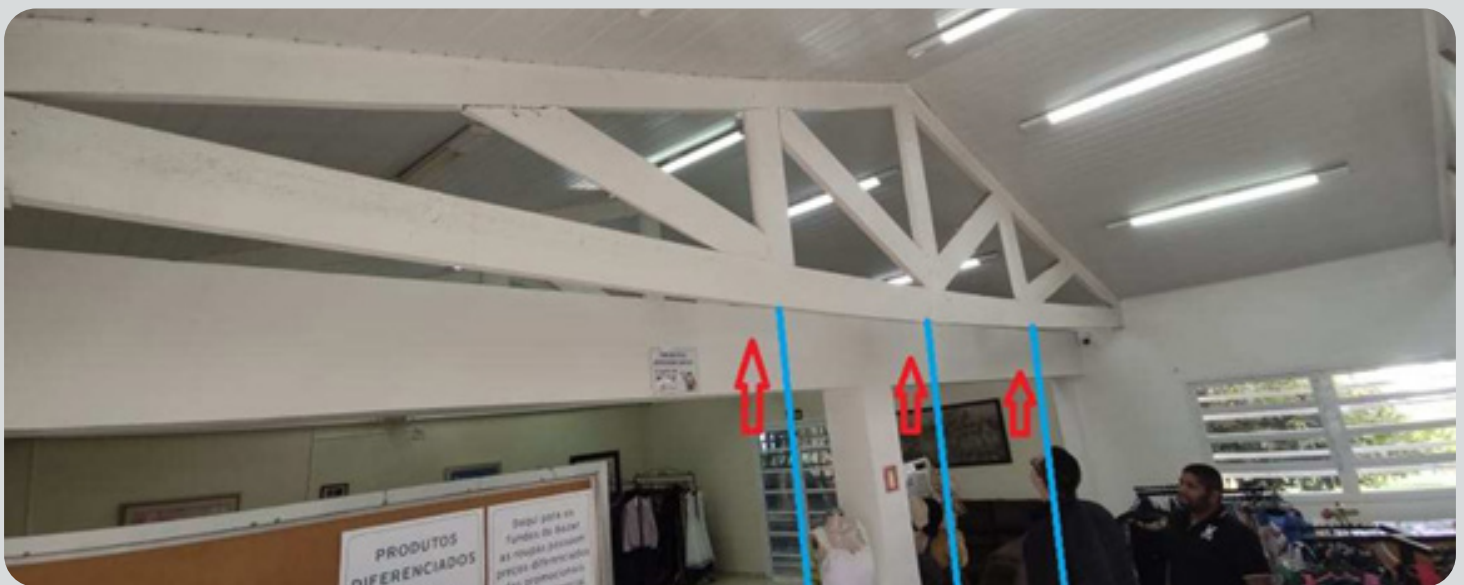
Figura 22. Exemplo de escoramento das treliças.

Para a execução das soluções propostas, especialmente a substituição de peças e o reforço das ligações, é necessário implementar um sistema de escoramento temporário da estrutura. O escoramento garante a estabilidade da cobertura durante as intervenções e previne sobrecargas que possam comprometer a integridade da treliça durante o processo de reparo.

O escoramento deve ser projetado considerando as cargas atuantes e deve ser instalado antes do início dos trabalhos de reforço ou substituição das peças. Após a conclusão dos reparos, o escoramento pode ser removido, desde que a integridade estrutural da treliça esteja restabelecida.

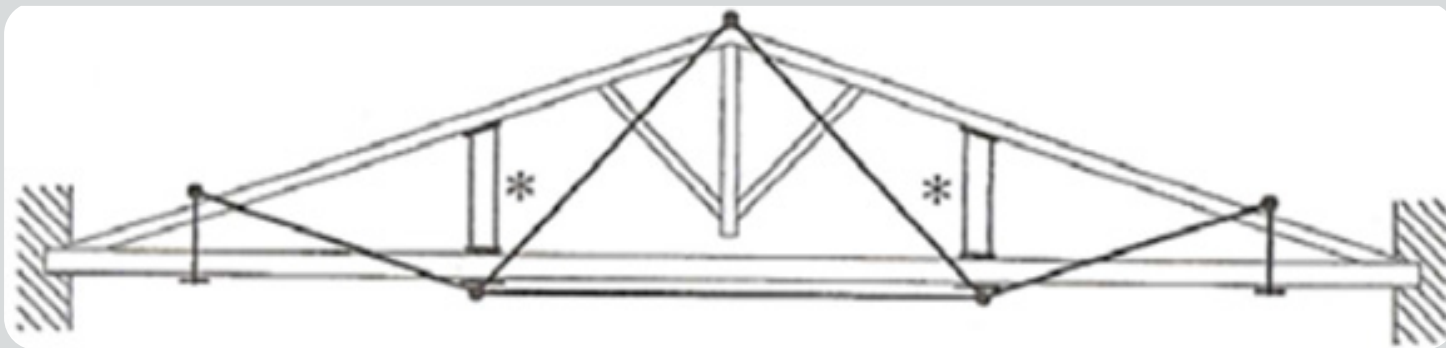
Figura 23: Esquema de reforço com tirantes de aço.

Outra solução proposta é o reforço das treliças por meio da adição de tirantes de aço, que podem ajudar a redistribuir as cargas e aumentar a resistência global da estrutura. Os tirantes podem ser instalados nas diagonais e nos banzo superior e inferior, proporcionando um caminho alternativo para a transferência das cargas.

O uso de tirantes de aço é especialmente eficaz em situações onde as ligações das treliças apresentam sinais de desgaste ou falha. Este reforço contribui para a estabilidade da estrutura e pode ser aplicado sem a necessidade de grandes intervenções. A instalação dos tirantes deve ser realizada de forma precisa, tensionando adequadamente para garantir sua eficiência na redistribuição das cargas.

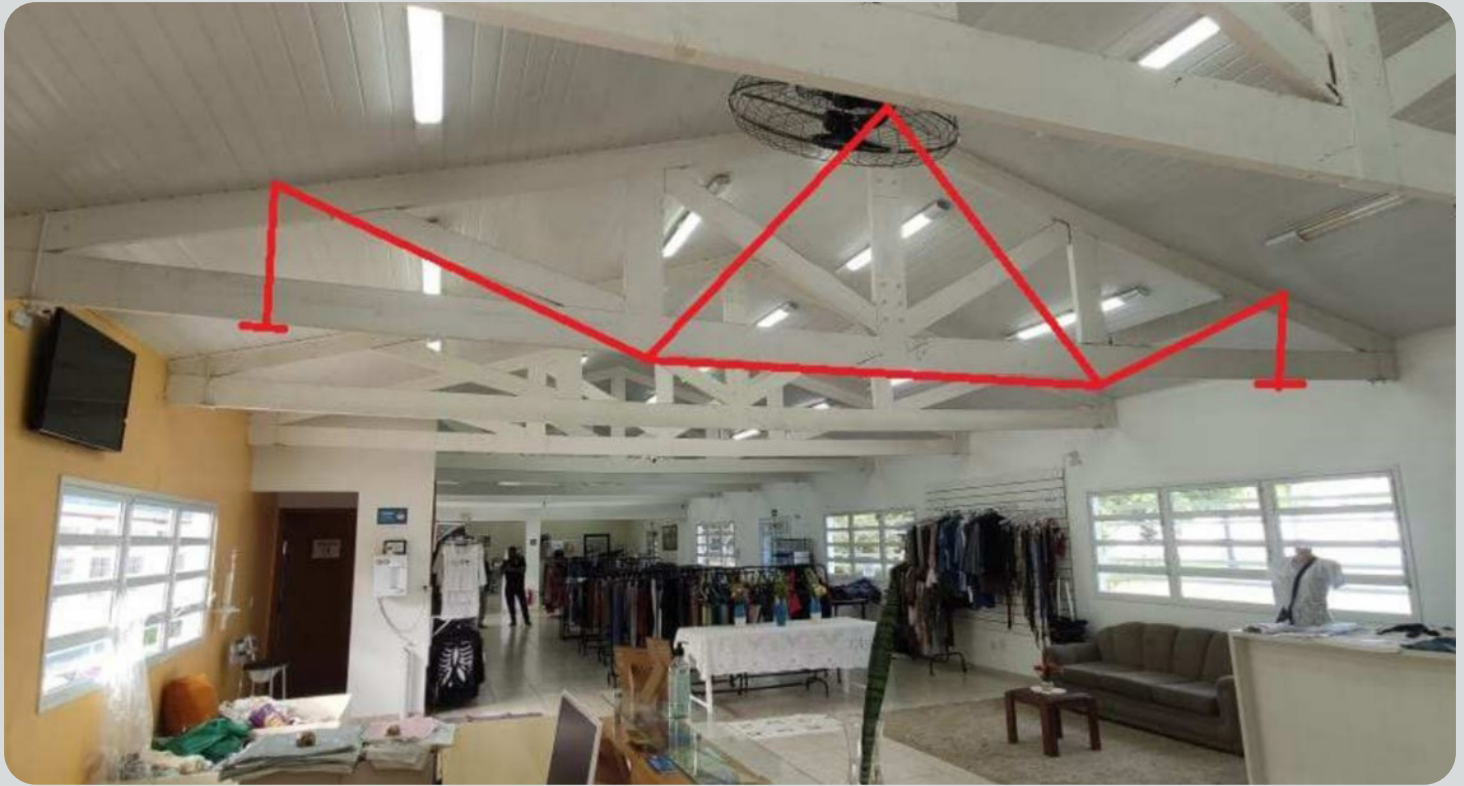
Figura 24: Exemplo de reforço das ligações com tirantes.
