Análise do Tráfego automotivo e suas implicações: Estudo de interseção na cidade de Curitiba - PR

O projeto consistiu em propor otimizações significativas em cruzamentos de Curitiba, como exemplo a ser replicado aos demais locais, e foi realizado pelos alunos do curso de Engenharia Civil, com orientação da professora Cristhiane Neiverth.

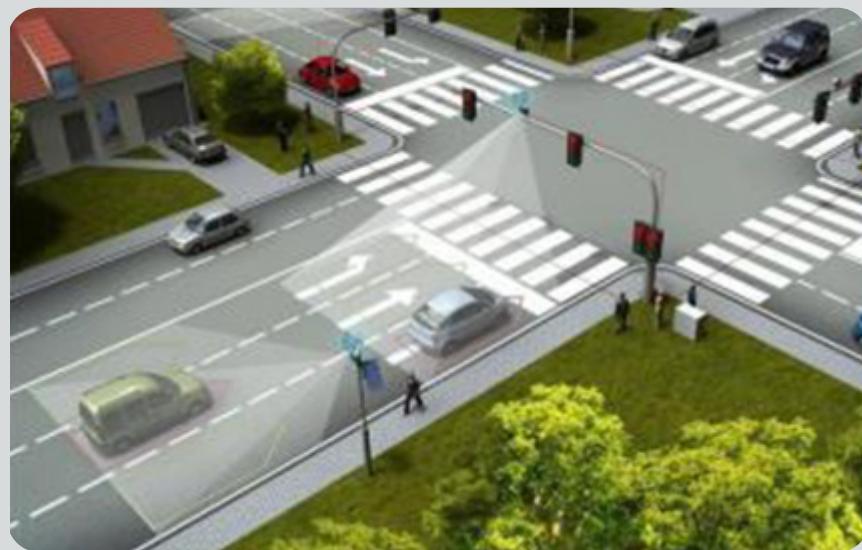
As interseções com sinalização semafórica têm como principal função organizar o fluxo de tráfego e aumentar a capacidade da interseção em relação a mesma sem sinalização semafórica. (Figura 4).

Figura 4 – Interseção com semáforo.

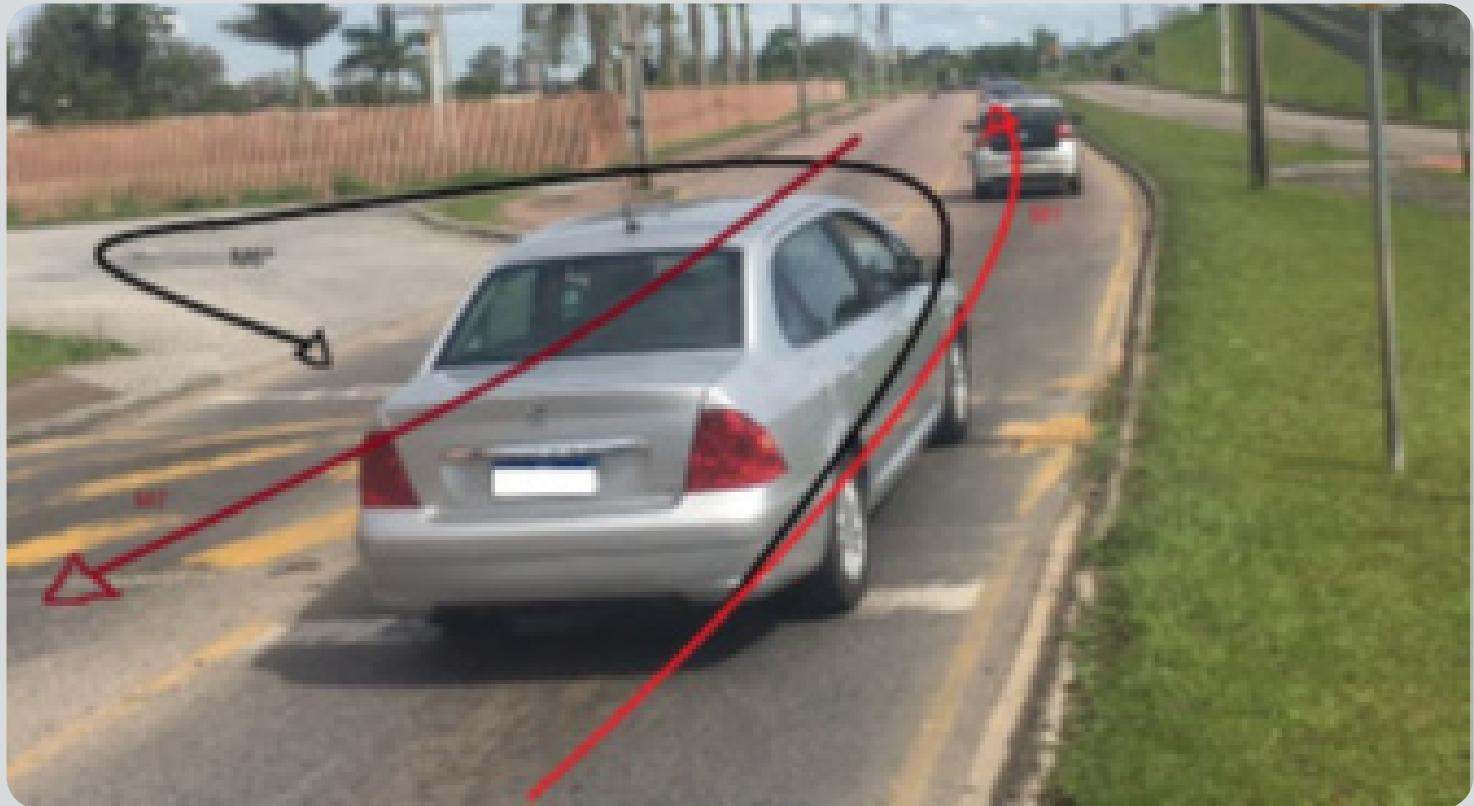
Figura 7 – Movimento Irregular 6 Tirada no Local

1. Via dupla, se restringe a uma via única, criando um movimento irregular (M4*) (Figura 6).
2. Devido ao estacionamento do Bristol Hotel Portal do Iguaçu, vários veículos efetuam o movimento seis, o qual é proibido, pois impede os demais movimentos um e sete (Figura 7).
3. Excesso de movimento conflitante sem sinalização alguma da via, podendo ser placas, semáforo ou rotatória proibindo ou permitindo os movimentos citados.

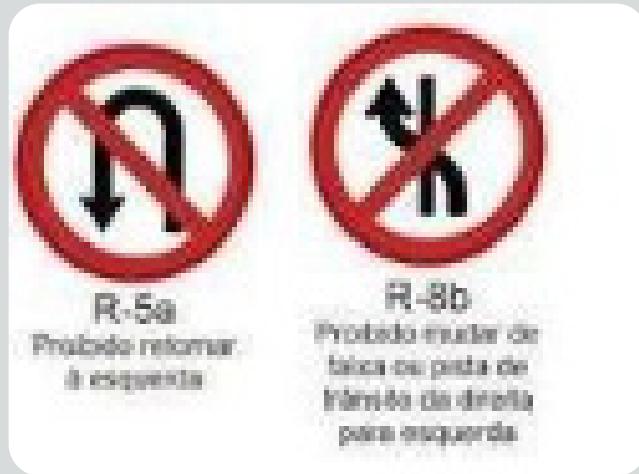
Figura 8 – Placas para a solução do caso.

Para realizar a solução do problema são dadas duas opções. A mais econômica seria a implementação de duas placas (Figura 8) mostrados nas figura 9 e 10, uma para proibir o movimento de contorno no estacionamento do hotel citado anteriormente e outra para impedir a conversão do veículo na via da direita para a esquerda da Rua Valcy Bolívar Grandó. Também uma pintura de uma faixa única no local da placa 2, para sinalizar a proibição de conversão na faixa (Figura 10).

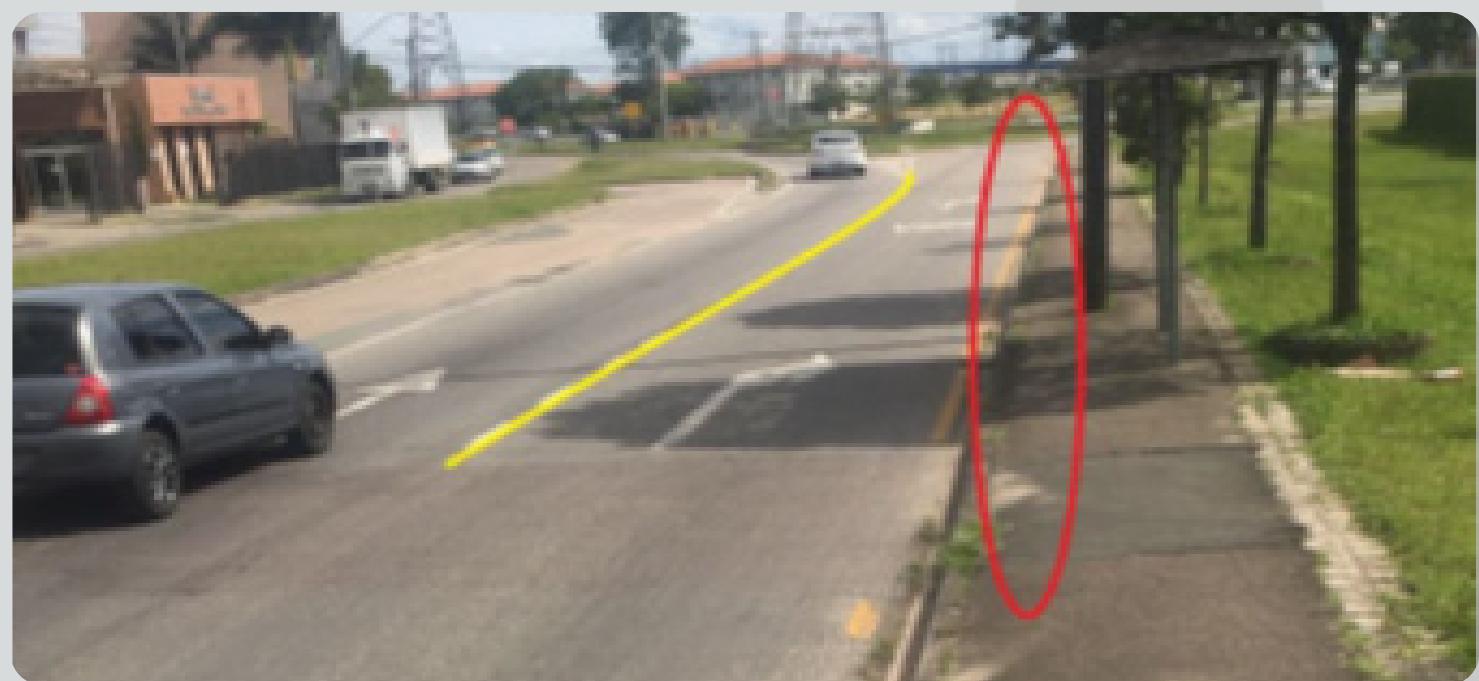
Figura 10- Local para a Implementação da placa R-8b e pintura da faixa proposta na solução.
