Análise Estrutural das Treliças de Madeira do Lar de Idosos Recanto do Tarumã

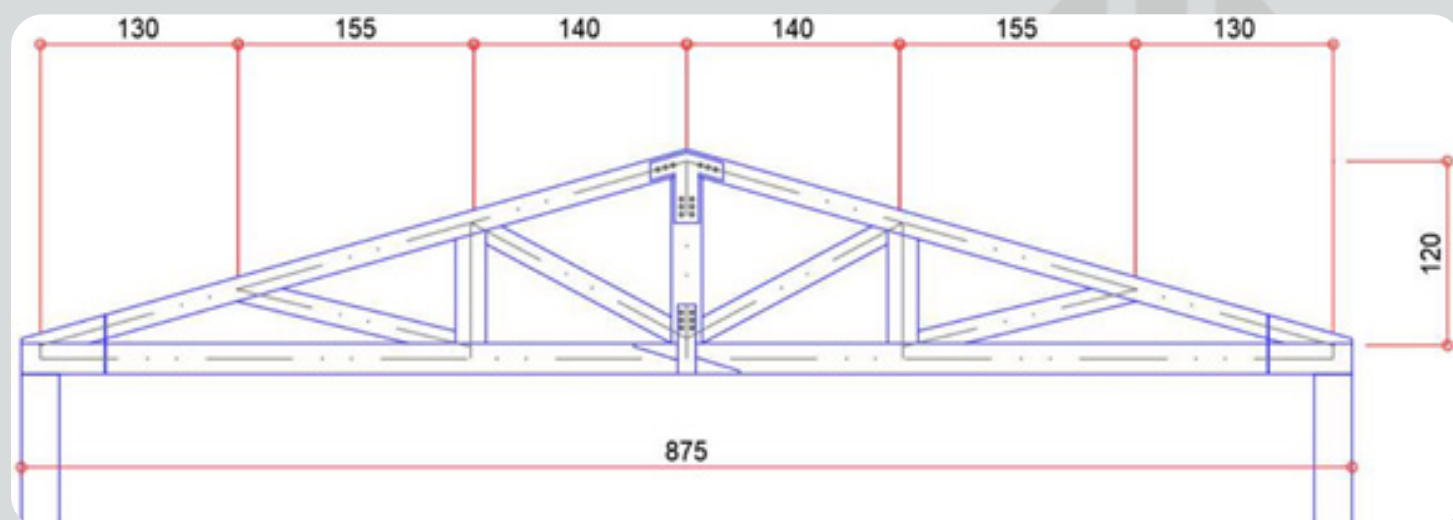
Figura 11: Desenho 2D da treliça em AutoCAD.

Com base nos dados levantados no local, incluindo as medidas das treliças, o vão entre apoios e a espessura das partes de madeira, foram desenvolvidos modelos para análise estrutural. Foram elaborados um desenho 2D da treliça no AutoCAD, um modelo tridimensional no Revit e um modelo de cálculo no Ftool. Esses modelos permitiram uma avaliação precisa das condições estruturais das treliças, auxiliando na identificação dos esforços atuantes e no entendimento do comportamento estrutural.

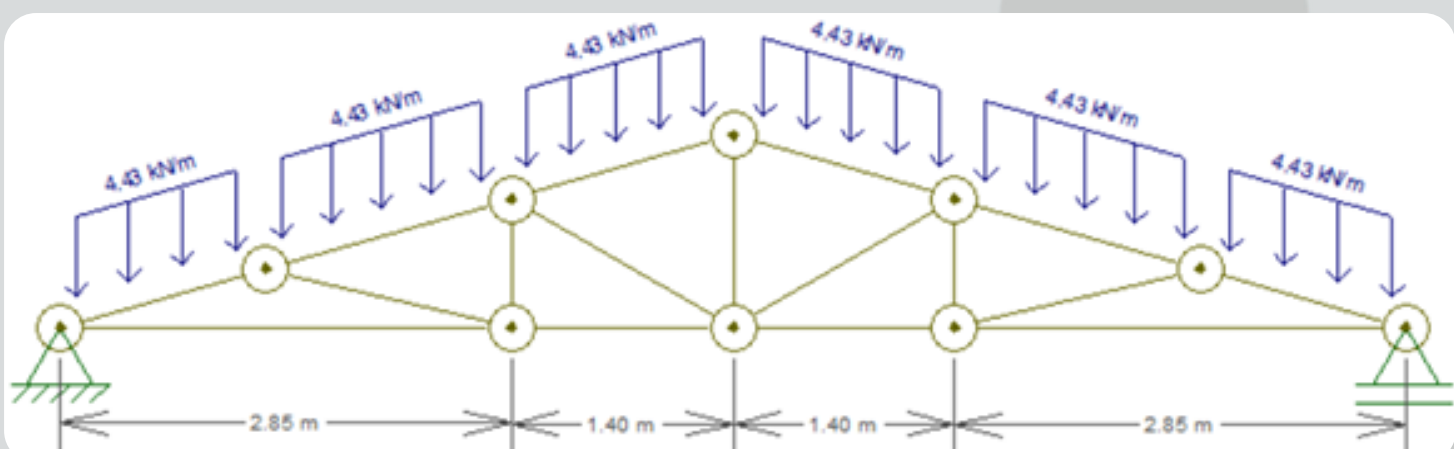
Figura 16: Modelo de cálculo da treliça no Ftool.

A modelagem da treliça no Ftool permitiu a análise da distribuição das forças ao longo da estrutura, conforme apresentado na Figura 16. Essa modelagem foi crucial para a identificação das cargas atuantes e para a determinação das tensões nos elementos estruturais da treliça.

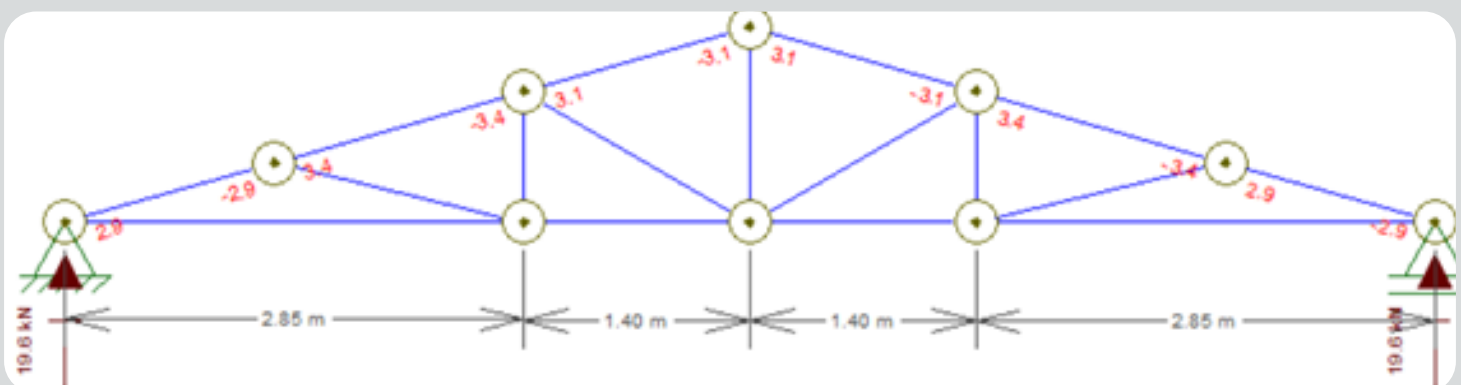
Figura 18: Esforços cortantes.

As Figuras 17 a 20 apresentam os resultados das análises, incluindo as cargas axiais, esforços cortantes, momentos fletores e deformações identificadas na estrutura da treliça.
